Nr. 12 din 20.03.2026

Referitor la: solicitarea de clarificări tehnice privind obiectivul:

*„Lucrări de refacere și punere în siguranță a DJ 205J – punctul Podul Florean și sectorul Fitionești – Schitul Mușunoaiele”*

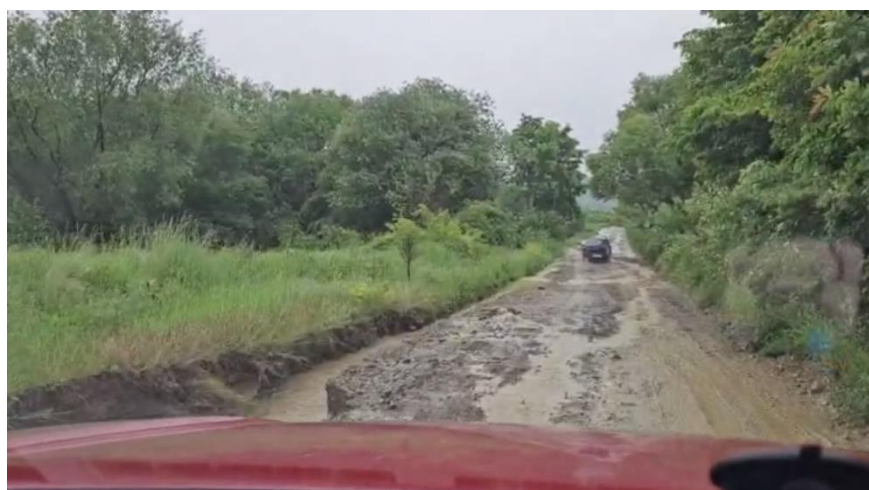
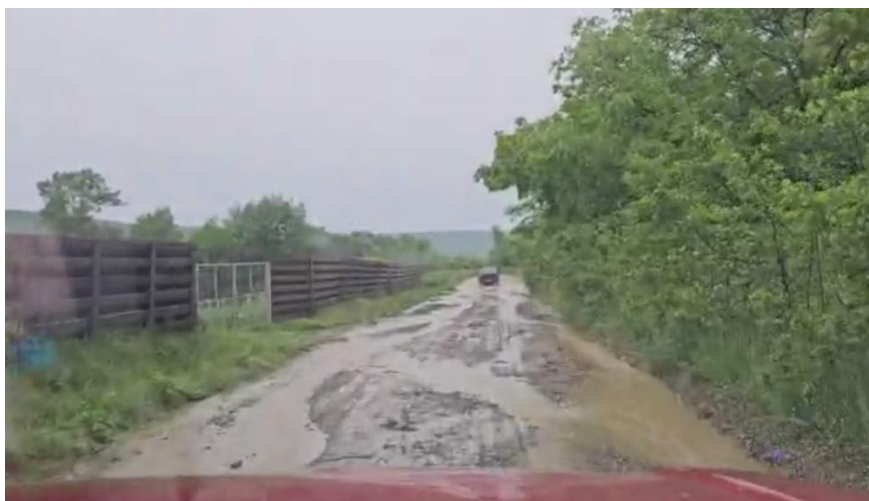
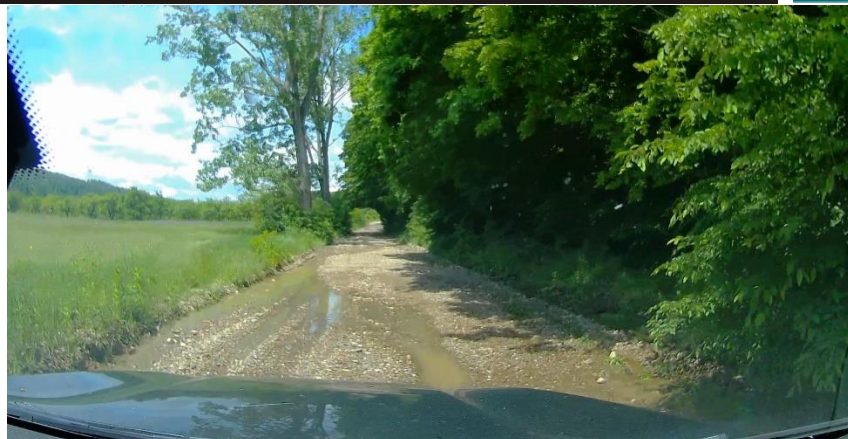
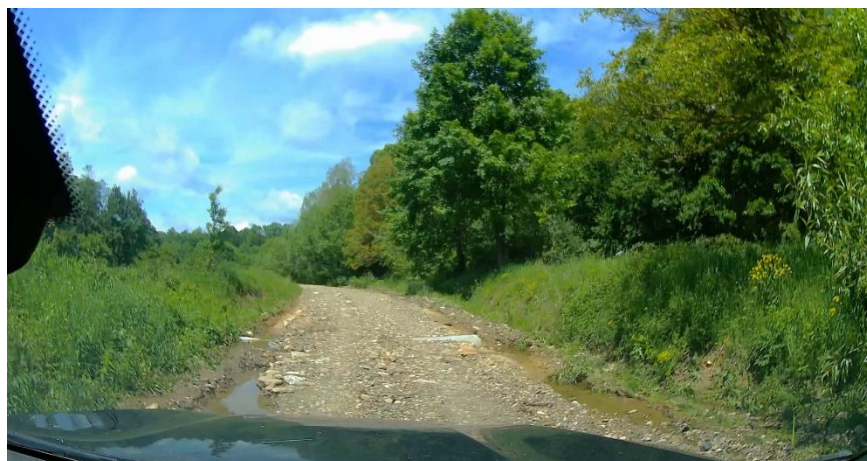
- acestea au fost dimensionate pentru a asigura evacuarea apelor în condiții reale de exploatare;
- lipsa menționării explicite în procesul-verbal nu exclude existența unor deficiențe sau necesitatea intervenției;
- fotografiile din expertiză surprind starea la momentul vizitei, dar nu pot reflecta integral situația funcțională anterioară sau evoluția fenomenelor.

Asa cum reiese si din fotografiile atasate realizate in momentul vizitei in teren in urma polilor torentiale cat si la cateva zile dupa se observa existenta tuburilor degradate, subdimensionate si colamate la drumurile laterale sau transversal pe drum astfel incat sa asigure continuitatea santurilor neprotejate existente, partial sau total colmate.

De aceea prin refacerea santurilor de pământ s-a realizat o minimă intervenție la nivelul drumului pentru a asigura drenarea apelor pluviale care afectau după fiecare precipitație ampriza drumului.
