Nr. 12 din 20.03.2026

Referitor la: solicitarea de clarificări tehnice privind obiectivul:

„Lucrări de refacere și punere în siguranță a DJ 205J – punctul Podul Florean și sectorul Fitionești – Schitul Mușunoaiele”

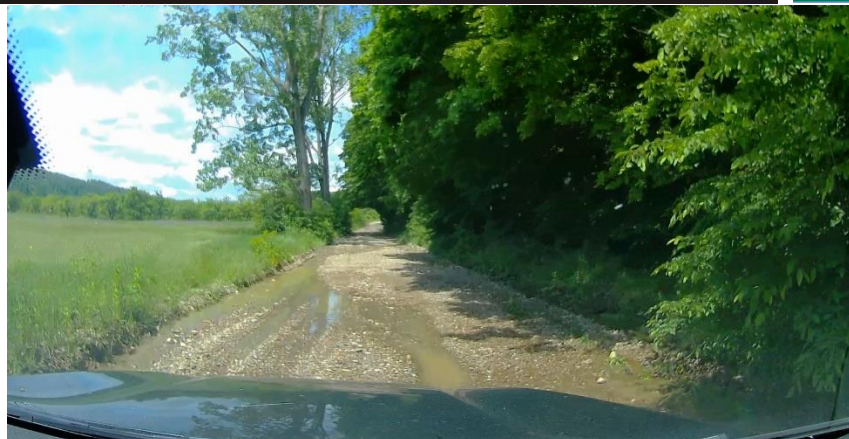
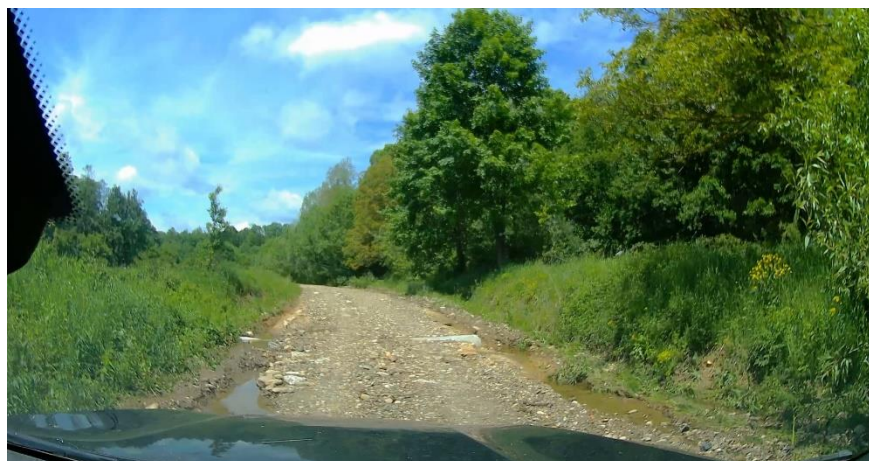
- acestea au fost dimensionate pentru a asigura evacuarea apelor în condiții reale de exploatare;
- lipsa menționării explicite în procesul-verbal nu exclude existența unor deficiențe sau necesitatea intervenției;
- fotografiile din expertiză surprind starea la momentul vizitei, dar nu pot reflecta integral situația funcțională anterioară sau evoluția fenomenelor.

Asa cum reiese si din fotografiile atasate realizate in momentul vizitei in teren in urma polilor torentiale cat si la cateva zile dupa se observa existenta tuburilor degradate, subdimensionate si colamate la drumurile laterale sau transversal pe drum astfel incat sa asigure continuitatea santurilor neprotejate existente, partial sau total colmate.

De aceea prin refacerea santurilor de pământ s-a realizat o minimă intervenție la nivelul drumului pentru a asigura drenarea apelor pluviale care afectau după fiecare precipitație ampriza drumului.
